# tinnemans

## Op inspectie: EGR-klep

*Defecte EGR-kleppen veroorzaken vaak motorstoringen. Drie voorbeelden.*

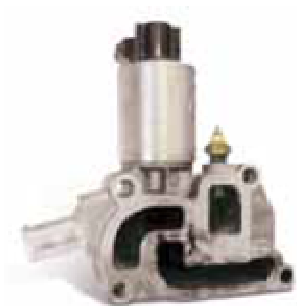
1.

**Model:** VAG 1.2 12V (7.22785.16.0)

**Probleem:** een onregelmatig stationair lopende motor, schokkerig gedrag, gebrek aan vermogen, motor draait op reserve.

**Oorzaak:** Onderzoek heeft uitgewezen dat de ingebouwde elektrische EGR-kleppen, in het bijzonder bij langere ritten onder volle belasting, aan verhoogde thermische belastingen zijn blootgesteld.

**De gevolgen:** de reservestop wordt eruit geblazen; de klep vervormt en sluit niet meer; smeltschade aan de klepflens.

**Oplossing:** Software-update van het motorbesturingsapparaat.
