# Technical *Info*

## Installatie tip distributieriem kit CT 957 K1 – WP4: bvb. Audi / VW / Skoda / Seat 1.4 /1.6 16V

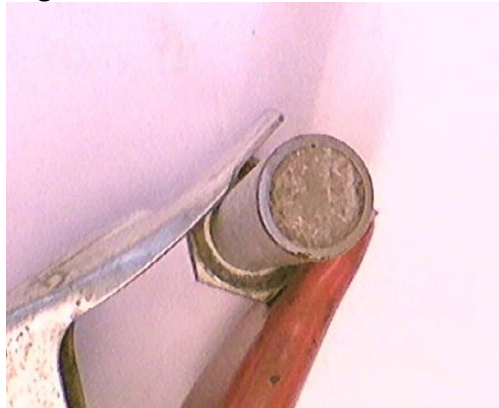
Fig. 1

De bevestigingsschroef van de spanrol is afgebroken.

Doordat de spanning te laag ingesteld was en / of doordat het contactoppervlak met de motor niet uitgelijnd was, kwam de spanrol tijdens het draaien weer een beetje losser te zitten waardoor de schroef overbelast werd door verbuiging en daardoor afgebroken is.
