## Aandrijfas: inspectie en reparatietips

### Veiligheid aan boord: Aandrijfswaasbeschadiging vaststellen

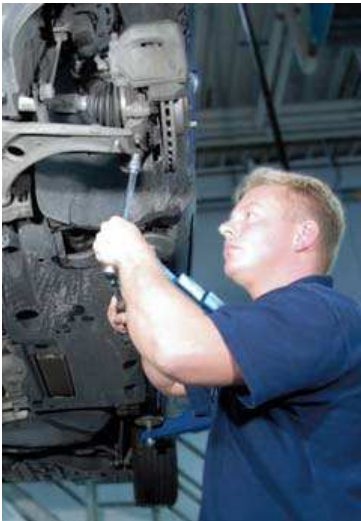
De inspectie van de aandrijfas moet als deel van een periodieke onderhoudsbeurt worden uitgevoerd. Normaal onderhoud van het voertuig en het identificeren van gebreken van componenten zijn nodig om ernstige mechanische problemen en ongemak voor de bestuurder te voorkomen. Het niet uitvoeren van periodieke onderhoudsbeurten kan tevens de voertuiggarantie ongeldig maken. Routine inspecties voor ingebouwde aandrijfassen:

- Controleer de aandrijfas op perspassing.
- Controleer of de omgeving van de aandrijfas is verontreinigd door vet.
- Controleer de aandrijfas op beschadiging en verbogen of ontbrekende onderdelen.
- Controleer de hoezen en klemmen: gescheurde, verschoven en poreuze hoezen zijn veel voorkomende oorzaken van gebreken.
- Controleer de spiesleuven op buitensporige radiale beweging.
- Controleer de koppelingen op buitengewone radiale losse verbinding.
- Vaste koppelingen: controleer de koppelingen in alle mogelijke stuuruitslaghoeken.

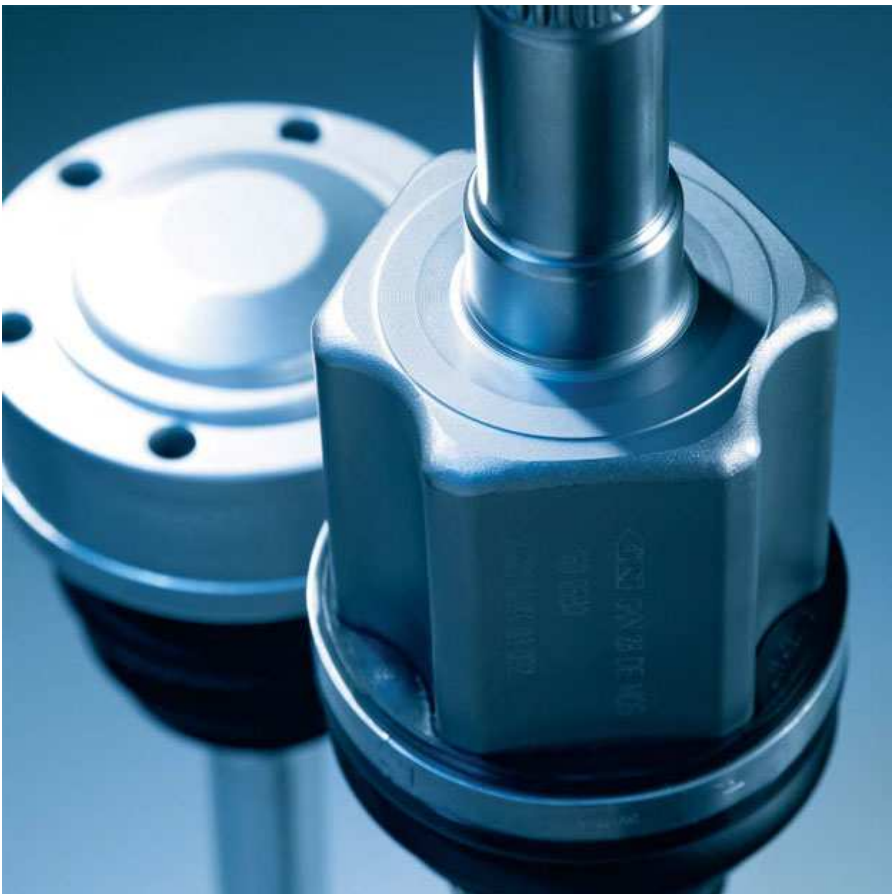
LÖBRO thermoplast hoezen zijn bevestigd door roestvrijstalen hoesklemmen die een speciaal koppel van 23 tot 30 Nm vereisen. Gebruik het aanbevolen gereedschap voor deze hoesklemmen. Als ze te vast of te los zitten dan kunt u de volgende consequenties constateren: lekkage, onbetrouwbare passing, beschadiging van hoes.

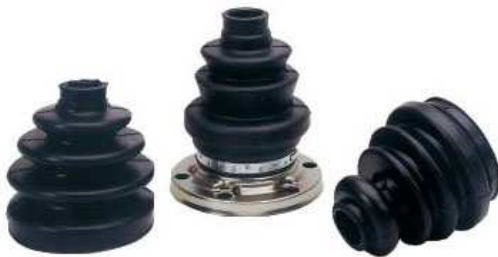
Gebruik waar mogelijk hoezen die specifiek zijn ontworpen voor de desbetreffende homokinetische koppeling. Vervorm of rek de hoes niet te ver uit tijdens de montage. Ontlucht altijd de hoezen. Let op de juiste aanhaalkoppel van de ashoesklem. Volg de instructies van de fabrikant. Gebruik altijd de voorgeschreven aanhaalkoppel van de borgschroef/moer van de koppeling. Gebruik geschikt gereedschap.

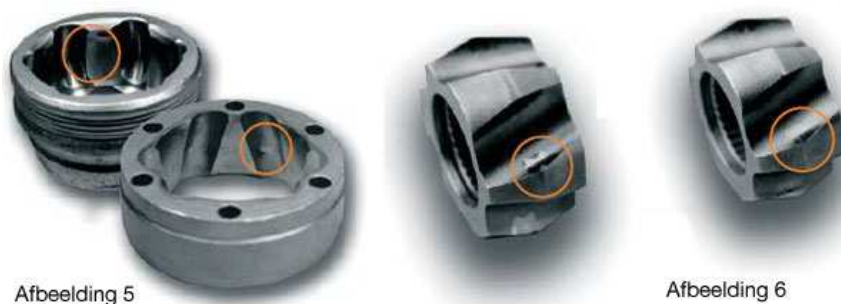
**Alle koppelingen hieronder zijn defect. Aangeraden wordt alle koppelingen te vervangen. Het rijden met defecte koppelingen kan buitengewoon gevaarlijk zijn!**

Afbeelding 5: links: wielzijde, rechts: Versnellingsbakzijde; Sommige gedeelten van de kogelloopbanen vertonen inslag door slijtage.

Afbeelding 6: Kogelnaaf

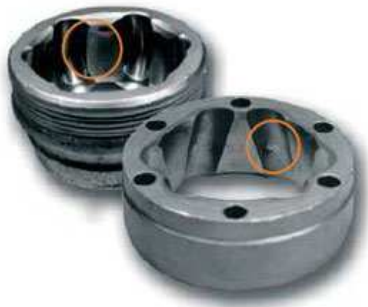
*Sommige gedeelten zijn buitensporig versleten, kleine kraters in de kogelloopbanen.*

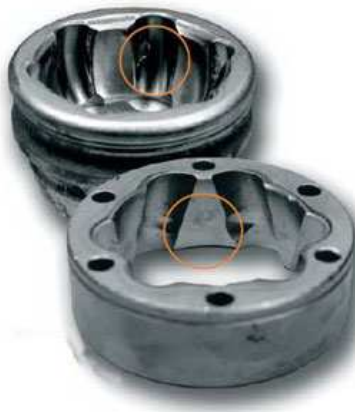
Afbeelding 7: Tekenen van slijtage zijn duidelijk zichtbare, diepe sporen en kraters in de kogelloopbanen.

Vervang in geval van twijfel de koppeling met het oog op de veiligheid van de bestuurder!
