## Voorkom stuursysteem defecten

Dit bulletin geeft uitleg over de montage van een merk/model specifieke stuurhoes. Deze handleiding is gebaseerd op de SKF stuurhoes met art. nummer VKJP 2077. De thermoplastische of rubber stuurhoezen aan het eind van de tandheugel houden steentjes en vuil tegen. Het is geen keerring voor de stuurbekrachtigingsvloeistof in het stuurhuis. De tandheugel kent 2 hoge druk keerringen – één aan iedere zijde van het stuurhuis – en vloeistof mag hier niet weglekken. Indien er sporen van vloeistoflekkage zijn, is reparatie van het stuurhuis noodzakelijk. De lekkage zal alleen maar verder toenemen en leiden tot volledige uitval van de stuurbekrachtiging.

# SKF Pole Position

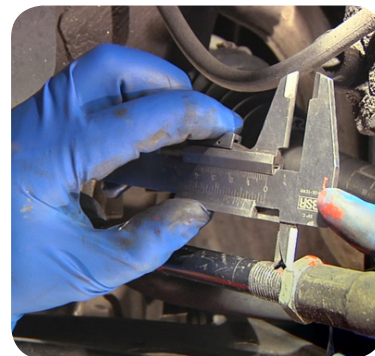
1. Krik de auto op en ondersteun deze op een veilige manier. Verwijder de wielen. Gebruik markeervloeistof om de stand van de moer t.o.v. het spoorstangeind vast te leggen. Een tip is om de afstand van de moer tot het eind van de draad te meten. Maak de borgmoer los.

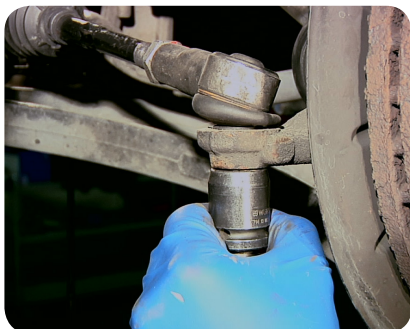
2. Verwijder de splitpen (indien aanwezig) van het spoorstangeind, gebruik een staalborstel om de draad te reinigen en vet deze in. Verwijder de moer.

Op spoorstang einden zonder splitpen zit een sluitmoer. Reinig het draadeind zoals hierboven beschreven. Soms kan het nodig zijn om het draadeind vast te houden met een inbussleutel. Gebruik het juiste gereedschap om het spoorstangeind van het fuseestuk los te maken.

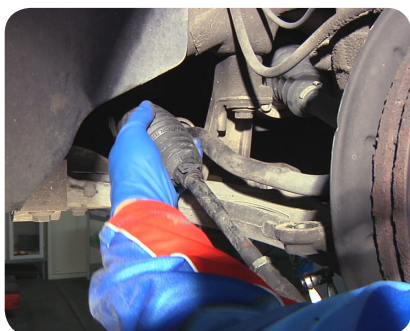
3. Controleer de stuurhoezen (dit is ook het juiste moment om de aandrijfshoezen op beschadigingen te controleren). Let op de conditie van de klemmen en bij de hoezen op sporen van slijtage, schaafplekken, verdroging en scheuren. Houd ook rekening met veroudering van deze hoezen. Zijn de hoezen bijvoorbeeld nog goed genoeg voor een komende winter?

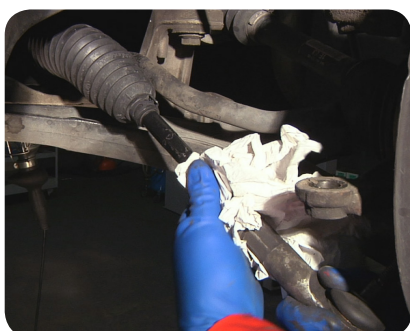
4. Aan de kant die wordt vervangen, **voor** het verwijderen van de oude stuurhoes, **het spoorstangeind grondig reinigen**. Elke vorm van vuil dat binnendringt kan de interne keerringen van het stuurhuis beschadigen.

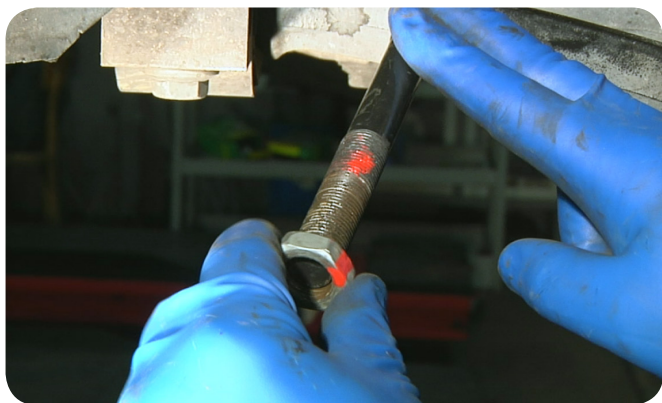
5. Maak het spoorstangeind los en **tel** het aantal omwentelingen dat nodig is om deze los te halen (Dit maakt het uitlijnen makkelijker na montage van de hoezen). Verwijder de borgmoer.

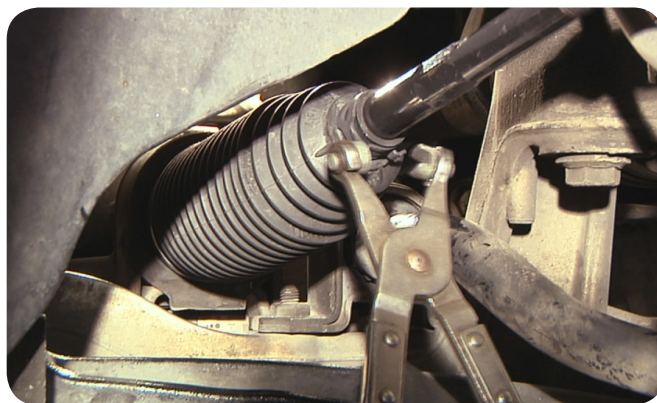
6. **Wees er zeker van dat het spoortangeind schoon is.** Verwijder de clips, maak de hoes los en verwijder deze. Controleer de stuurhoes op vloeistoflekkage en informeer de klant indien hiervan sprake is.

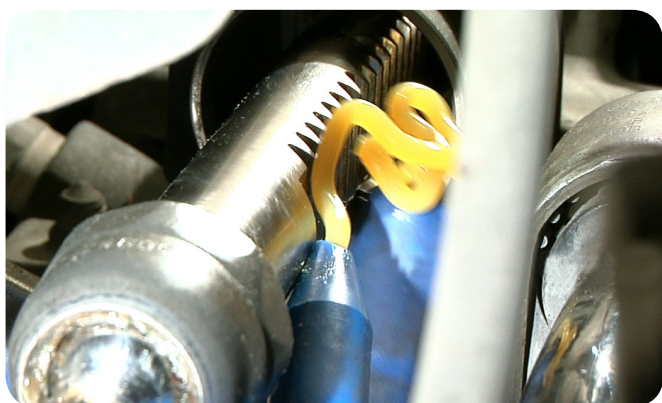
7. Het is een praktijktip om nu de tandheugel licht in te vetten. SKF LGMT 3/0.4 is een geschikt vet om hier toe te passen. Draai het stuur tot de eindaanslag en vet de tandheugel licht in. **Gebruik niet teveel vet!** Controleer ook of de kogelverbinding van de tandheugel naar de spoorstang is ingevet. Op dit moment kunnen de clips / klemmen om het stuurhuis worden aangebracht. **Nog niet vastzetten!** Monteer de nieuwe stuurhoes.

Gebruik niet teveel vet om de tandheugel te smeren!

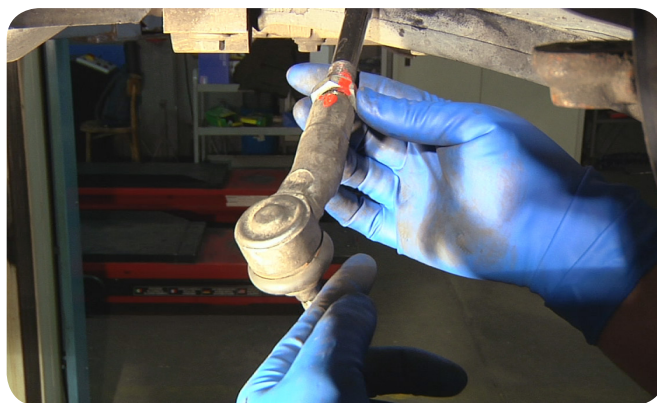
8. Monteer de sluitmoer, maak het gelijke aantal omwentelingen als tijdens de demontage geteld. Schroef het spoorstangeind nu tot aan de sluitmoer en zet vast. Monteer de spoorstangeind weer aan het fuseestuk en volg t.a.v. het vastzetten en het aanhaalmoment de instructies van de autofabrikant.

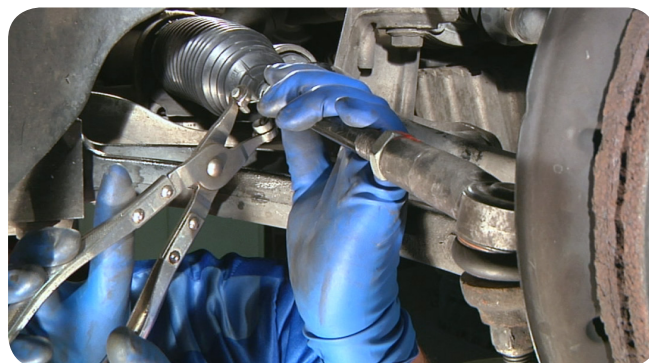
10. Laat lucht uit de stuurhoes ontsnappen en schuif de hoes naar de juiste plek op de spoorstang. Zorg ervoor dat de stuurhoes niet verdraaid zit. Monteer de klem en trek vast. Monteer de wielen en **controleer altijd de wieluitlijning**.

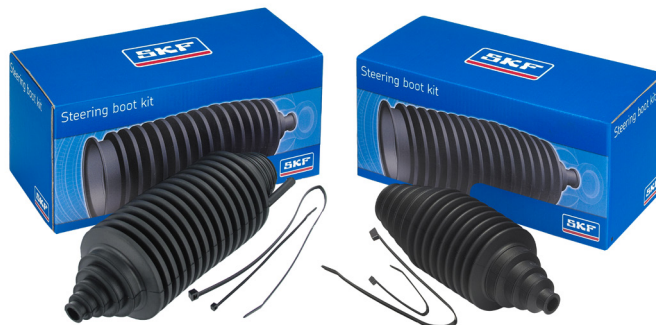
## Universele stuurhoezen: VKJP 02001 en VKJP 02000

Voor een snelle, veilige en vakkundige reparatie heeft SKF twee stuurhoessets ontwikkeld geschikt voor vrijwel alle personen- en bestelwagens varianten.

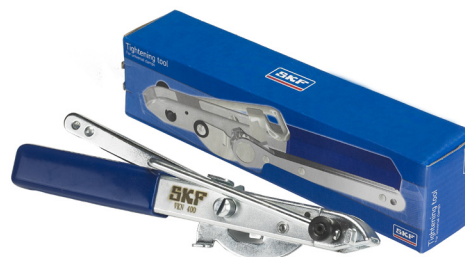
## Klemtang voor universele klemmen: VKN 400

Dit gereedschap is speciaal ontwikkeld om dit type klemmen accuraat en gegarandeerd voor een lange periode vast te zetten. Met het gereedschap VKN 400 is geen schaar of mes nodig om de universele klem af te snijden.
